## מערכת צילום תרמי קרקעית לזיהוי ואיתור תקלות השקייה

Final Report for Research Project # 458-0523-10

## Ground based thermal imaging system to detect irrigation malfunctions

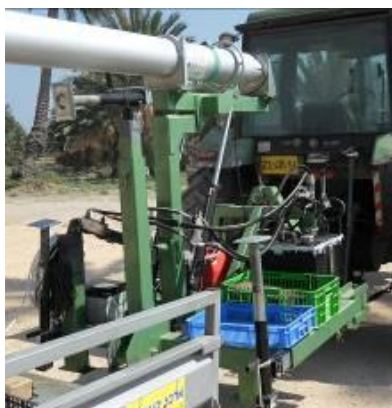
**איור 4ג: מערכת פנוימאטית  
לפריסה והורדה של התורן**

**בנית מערכת לצילום תרמי קרקעי:** לקראת הצילומים של השנה השניה תוכננה ונבנתה מערכת הכוללת תורן פנוימאטי הנפתח לגובה מירבי של 20 מ', מתקן מכאני להובלה, ייצוב והפעלה של התורן (איור 4א), (איור 4ב), מערכת פנוימאטית לפריסה והורדה של התורן (איור 4ג), מערכת צילום (איור 2) הכוללת זרוע מבוקרת מחשב, מצלמה תרמית, מצלמה צבעונית, מחשב הפעלה, מערכת בקרה אל חוטית לבקרת והפעלת המערכת מרחוק, חיישן זווית בעל שלושה צירים, חיישן למדידת מהירות רוח, ומערכת להספקת אנרגיה לרכיבים השונים. באיור 5 מובאים שרטוטי התכנון של המערכת.

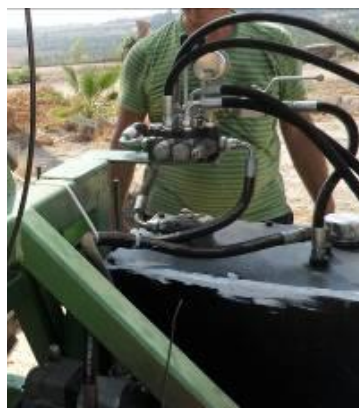
**איור 4ב: מערכת הידראולית  
לאיזון התורן**

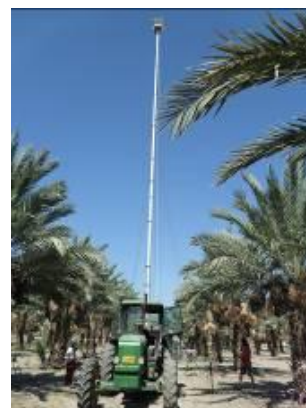
**איור 4א: מתקן מכאני להובלה,  
ייצוב והפעלה של התורן**
